La province contraint Vale Inco à l'arrêt

La Maison bleue vient de suspendre la production d'acide de l'usine de Vale Inco. Selon elle, l'importante fuite d'acide sulfurique, qui a causé la mort d'au moins 1 800 poissons, aurait pu être évitée si le dispositif de sécurité avait été opérationnel. Retrouvez plus de photos sur notre site Internet.

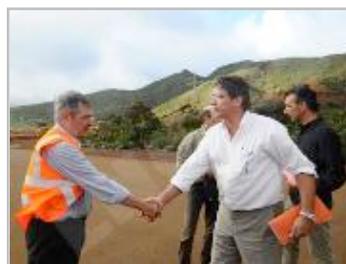
Face à Jean-François David (au centre) se trouve le « bassin de premier flot » qui aurait dû recueillir la fuite. Il était malheureusement en travaux, malgré la phase de test.
